Měření frekvenční charakteristiky metalického rozvodu obecní kabelové televize Mokré Lazce

Mokré Lazce

Ing. Jiří Otisk

30.3.2021

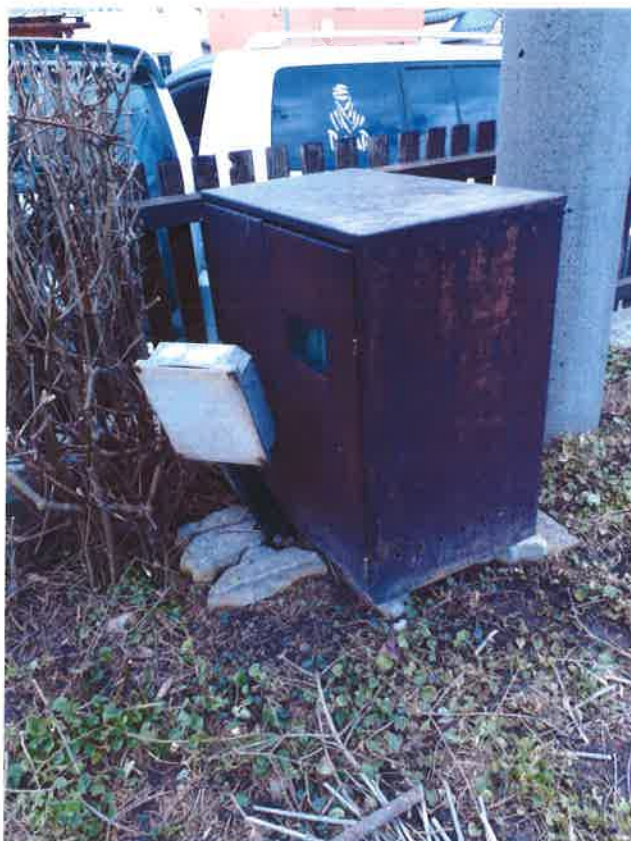
Obrázek 1: Příklad umístění rozvaděče.

Měřením a vlastní kontrolou hlavních rozvaděčů a terciálních rozvaděčů bylo zjištěno, že většina terciálních rozvaděčů je v havarijním stavu, což je zřejmé z pořízené fotodokumentace. Sloupky rozvaděčů jsou umístěny na nevhodném, téměř nepřístupném místě, jsou poškozené, nebo úplně chybí. Vnitřní rozbočovače jsou dosti zkorodované.

Případ velmi nevhodného umístění rozvaděče, navíc bez sloupku. Při každém odečtu plynu se musí kabely ohnout, aby se dal HUP otevřít a odečíst stav plynoměru. (okénkem stav odečíst nelze).

Měřený kabelový rozvod po provedení oprav utržených svorkovnic a vyrovnání AFCH charakteristiky kanálu č.22 funkční, respektive v době měření funkční byl. Pro bezproblémovou funkci bude třeba provést opravu, respektive výměnu sloupků a terciálních rozvaděčů. Rovněž bude nutné provést kompletní revizi a opravu všech vlastních rozbočovačů, odbočovačů kabelového rozvodu z důvodu možných utržených svorkovnic. Po těchto potřebných opravách by mohl kabelový rozvod dále spolehlivě fungovat. Zjištěné rozdíly mezi skutečností a výkresovou dokumentací jsou zakresleny do příložených výkresů, v místech kde nebylo možné dohledat přesné vedení kabelu byla trasa odhadnuta. Pro zlepšení spolehlivosti distribuce by bylo možné převést DVB-T2 na DVB-C.

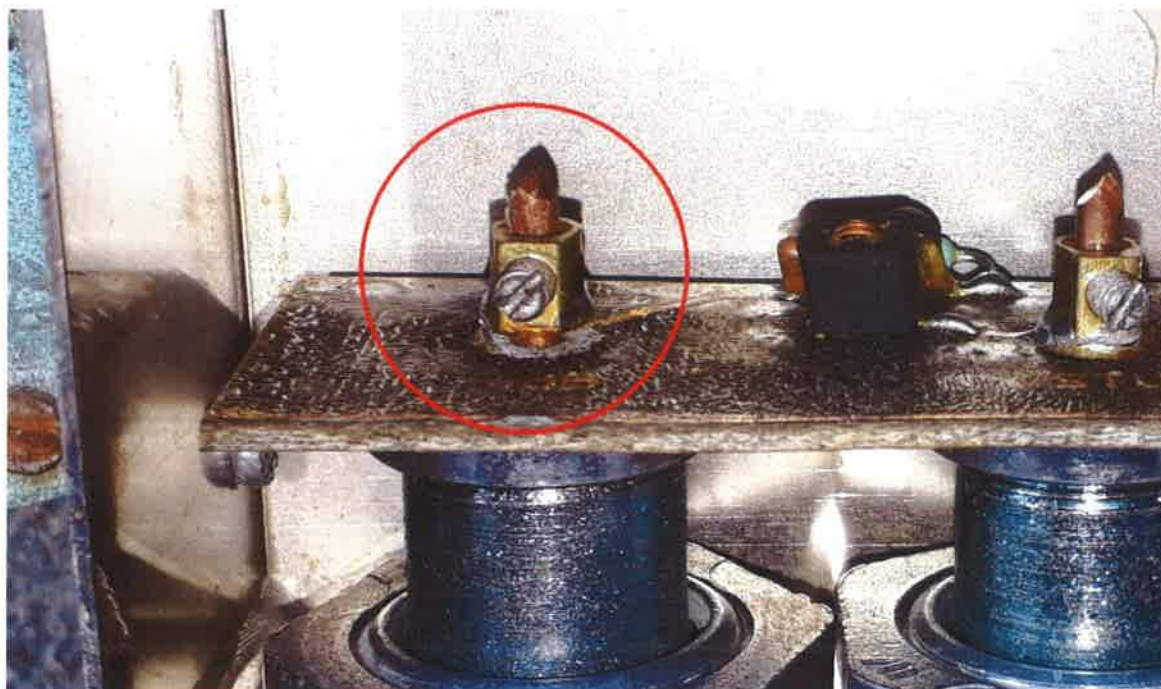
Obrázek 2: Příklad utržení svorkovnice v rozvaděči K181.

Dalším pravděpodobně nejzásadnějším problémem kabelového rozvodu jsou utržené svorkovnice od plošného spoje rozbočovačů (odbočovačů). Celkem při měření jsme narazili na 6 případů utržené svorkovnice, utržené svorkovnice byly opraveny. K utržení svorkovnice může dojít mechanickým namáháním nebo tepelnou dilatací vlastního kabelu. Utržením svorkovnice dojde k velkému poklesu signálu na další trase a nepřizpůsobení dané části kabelového rozvodu.

Utržené svorkovnice způsobí trvalý pokles signálu nebo nepravidelné výpadky, které budou závislé na teplotě okolí. Z tohoto vyplývá, že při vlastním měření se utržené svorkovnice u některých rozbočovačů (odbočovačů) nemusely projevit.
